Ein neues Tor für die Stadtkirche

Seit letztem Sommer betreten die Kirchgängerinnen und Kirchgänger den Hof der Burgdorfer Stadtkirche wieder durch ein Tor. Vor fünfzig Jahren hatte man das neogotische Flügeltor entfernt – nun wurde es rekonstruiert.

Burgdorf, Kirchbühl 24

Massnahmen: Rekonstruktion Schmiedeisentor, 2015–2018

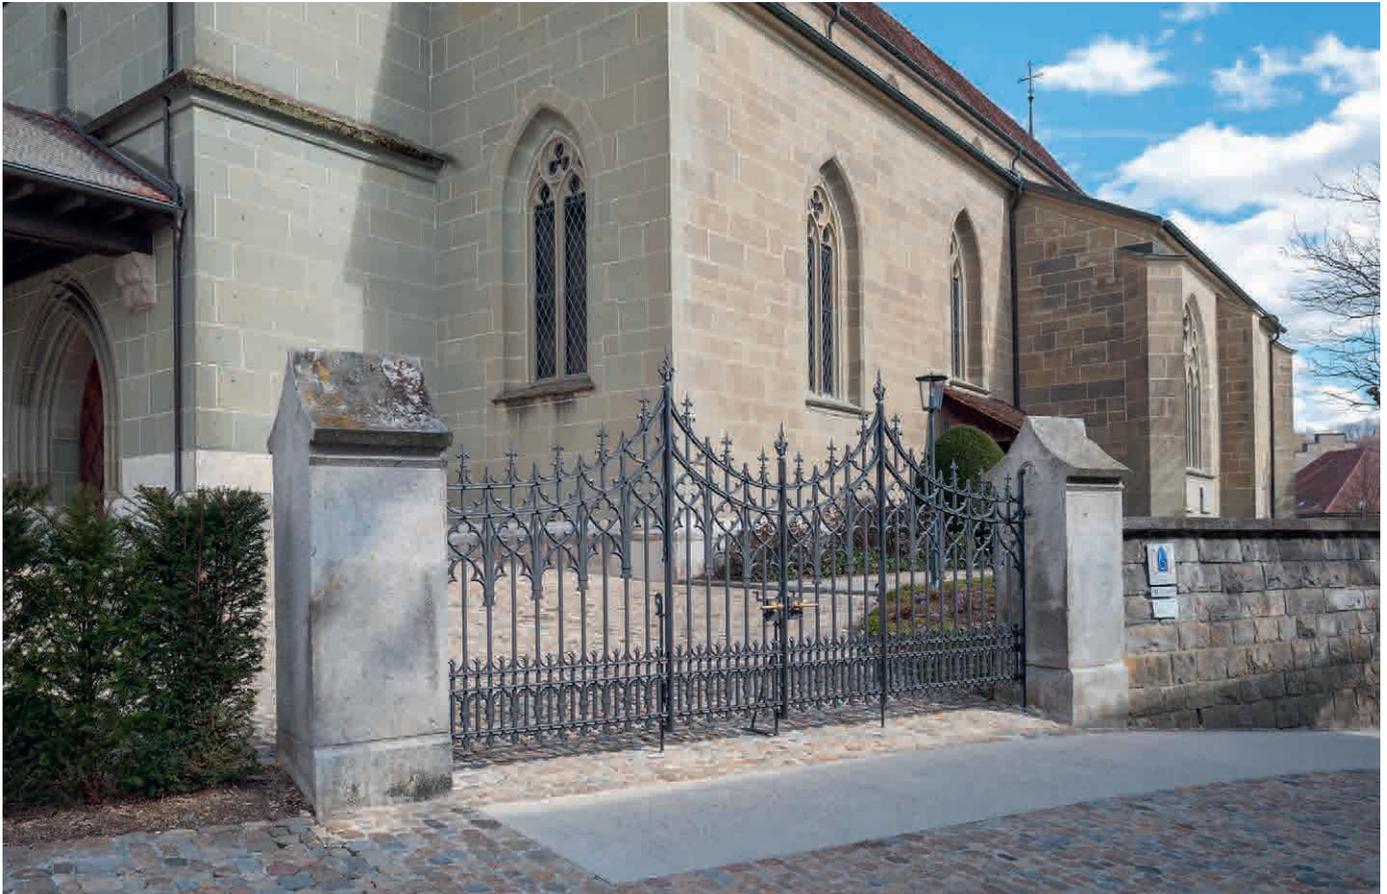
- 01 Das rekonstruierte Tor wurde zwischen die bestehenden Postamente montiert.
- 02 Die fertigen Gussteile vor der Weiterverarbeitung.
- 03 Die Gussornamente wurden mit den geschmiedeten eisernen Staketen verlötet.

Im Spätsommer 2018 konnte das Tor schliesslich zwischen die beiden Postamente montiert werden. Die Kirchgängerinnen und Kirchgänger betreten den Kirchhof nun wieder durch ein Tor und können sich an der eindrucklichen Handwerkskunst erfreuen.
